## Instalasi Air Bersih Sistem Tertutup di Mushola Al-Muqoramah Desa Serdang Kulon Kabupaten Tangerang

**Abstract.** Based on the observations of the Al-Muqoramah prayer room (mushola) in Serdang Kulon Village Tangerang Regency, there are several facilities that has not met standards. There was no standardized-installation of clean water supply and proper toilet facilities. In this community service activities, several things are carried out that is expected to be a solution to the problem of those facilities. First, the clean water supply system would be improved by replacing water pumps, providing water reservoirs, installing automatic pump systems including piping and providing ablution places (wudhu) to ensure the availability of clean water. Then, a proper restroom facilities was build. It is expected that in the future the clean water facilities that have been built by the Community Partnership Service (PKM) team can be a standard for the construction of facilities of prayer room, especially in the rural areas.

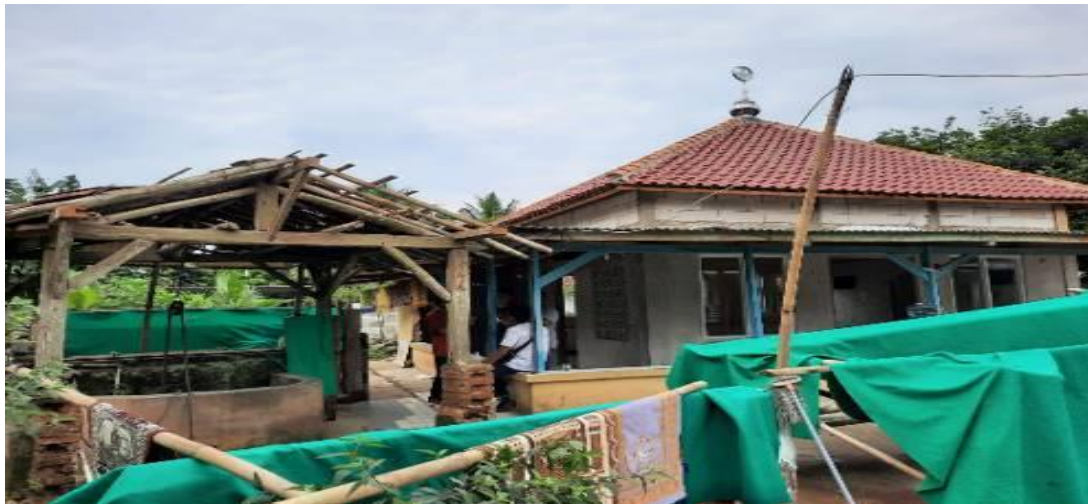
Mushola Al-Muqoramah yang berada di Desa Serdang Kulon Kec. Panongan Kabupaten Tangerang merupakan salah satu contoh fasilitas umum yang dibangun di daerah pinggiran. Berdasarkan observasi tim pelaksana PKM, bangunan mushola ini belum memenuhi standar kenyamanan dan keselamatan SNI 03-7065-2005 (SNI, 2005). Kondisi ini dapat menyebabkan efektifitas kegiatan ibadah masyarakat sekitar menjadi tidak maksimal. Kegiatan ibadah yang dilakukan di Mushola ini sangat memerlukan fasilitas fasilitas yang berhubungan dengan air bersih dan fasilitas MCK.

**Gambar 1.** *Kondisi awal Mushola Al-Muqoramah di Desa Serdang*

Perbaikan yang akan dilakukan tim pelaksana adalah instalasi air bersih termasuk fasilitas wudhu karena penyediaan air yang ada saat ini belum memenuhi standar. Tindakan perbaikan yang dilakukan meliputi penggantian pompa air yang lebih sesuai, pembuatan tempat penampungan air bersih, pemasangan alat otomatis pada pompa air, pembangunan tempat air wudhu, perbaikan sistem instalasi pipa, dan pembangunan kamar kecil

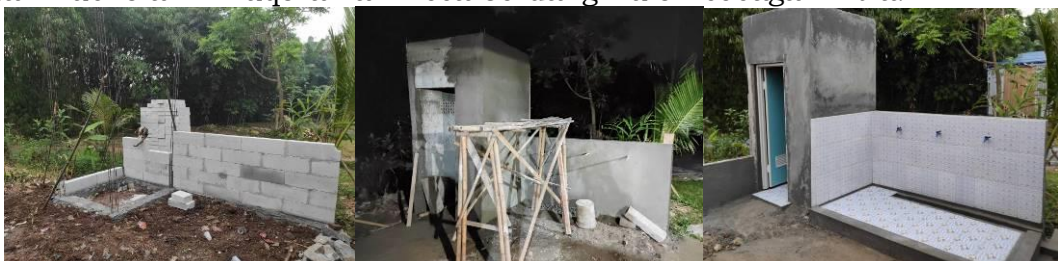
**Gambar 7.** Proses pekerjaan bangunan kamar kecil dan tempat wudhu

Kegiatan dilanjutkan dengan melakukan pekerjaan pembersihan semak belukar dan sampah, serta penggalian pondasi. Kemudian kegiatan dilanjutkan dengan pembuatan kamar kecil yang berfungsi sebagai pondasi reservoir.

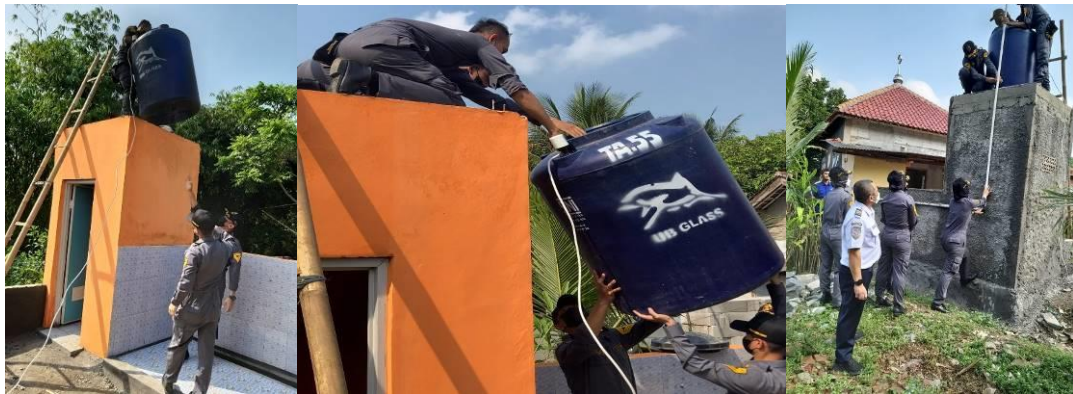
**Gambar 8.** *Proses instalasi reservoir*

Pekerjaan berikutnya adalah instalasi pompa hisap dan reservoir. Reservoir diletakkan diatas toilet agar distribusi air ke kran cukup memanfaatkan gaya gravitasi.

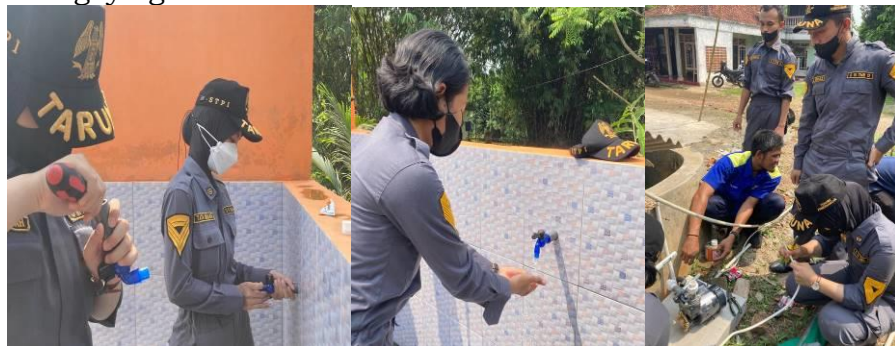
**Gambar 9.** *Proses instalasi pompadan perpipaan.*

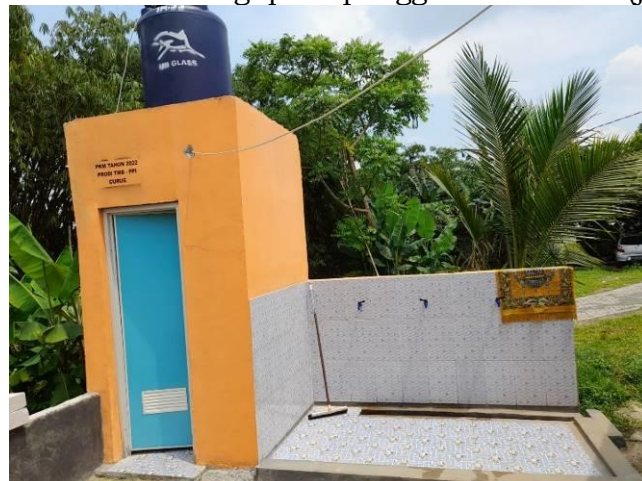
Setelah semua pekerjaan selesai seperti yang terlihat pada gambar 10, kegiatan dilanjutkan dengan diskusi dengan para pengurus dan observasi pemanfaatan instalasi air bersih bagi para pengguna mushola (jamaah).

**Gambar 10.** *Hasil akhir instalasi air bersih.*
